Vorschlag der ÖKLE, Arbeitsgruppe Verkehrssicherheit

Petergensfeld

1. Ist-Beschreibung

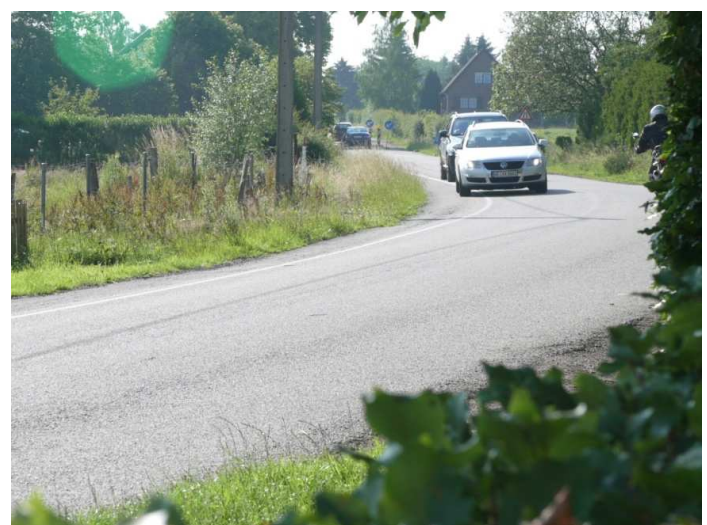
Die Straße wird sehr schnell befahren. Auch viele LKW fahren hier entlang.

- Die Straße ist Schulweg und Fußweg zum öff. Nahverkehr (auch in Roetgen)
- Es gibt keinen abgetrennten Fußweg, nur eine weiße Linie ohne Reflektoren, die oft überfahren wird (siehe Foto).
- Zum Überqueren gibt es keinen Zebrastreifen und keine Ampel.
- Darüber hinaus sind manche Stellen auch durch parkende Autos oft unübersichtlich.

Es besteht somit erhöhte Gefahr, dass Schulkinder und Passanten beim Benutzen der Straße verletzt werden.

Der „Gehweg“ ist auf der gesamten Länge am besten mit Hochbord, , alternativ mit Randsteinen oder Pollern gegen ein Befahren zu sichern. Vor Durchführung der Arbeiten sollte allerdings (besonders im Kurvenbereich) geprüft werden, inwieweit die Rissbildung im Teer (hervorgerufen durch Fahrzeuge) noch saniert werden muss.

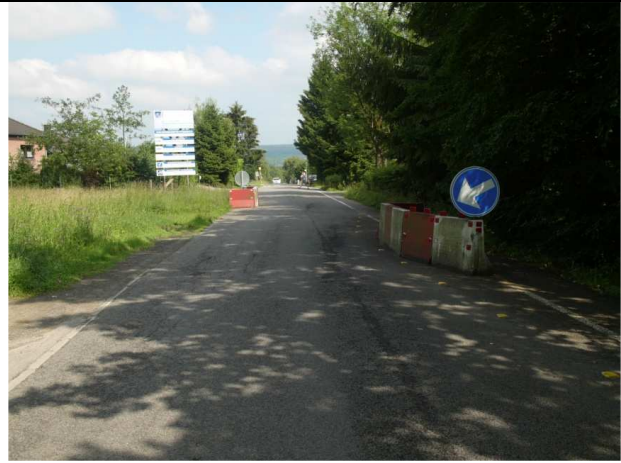
1. Die Verengung oben unterhalb des Funkturmes ist gut wirksam ☺.

Die Elemente stehen ca. 14 Meter auseinander. Durch die Kuppe ist der entgegenkommende Verkehr erst spät zu sehen, und die Verengung ist sinnvoll.

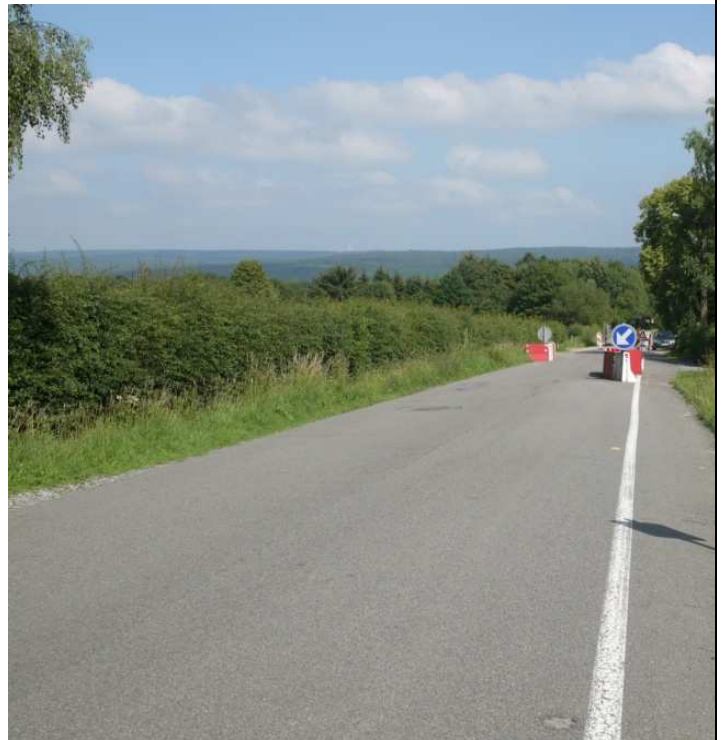
2. Die Verengung auf Höhe den Hauses Nummer 36 bewirkt das absolute Gegenteil einer Verkehrsberuhigung. Da die jeweiligen Fahrzeuge die entgegenkommenden Fahrzeuge schon sehr weit entfernt sehen können, beschleunigen die Fahrzeuge vor der Verkehrsberuhigung, um vor dem Gegenverkehr das Hindernis zu erreichen. Die Elemente haben einen Abstand von Ca. 20 Metern zueinander. Die Betonteile auf der linken Seite des Fotos stehen schon zum Teil im Grünstreifen.

Die Verkehrsberuhigung in Höhe der Hausnummer 36 sollte wie folgt verändert werden (auch testweise möglich)

Die beiden Elemente sollten weiter voneinander entfernt aufgestellt werden und dann so, dass die jeweilige Fahrspur komplett blockiert wird. Dies hat zur Folge, dass das jeweilige Fahrzeug auf jeden Fall zum Anhalten gezwungen wird, sobald Gegenverkehr in Sicht ist. Eine entsprechende Beschilderung für die Elemente ist obligatorisch.

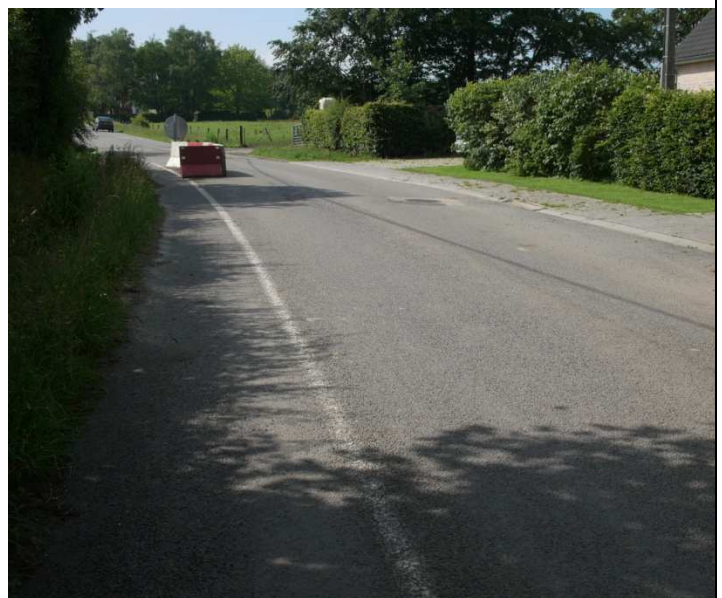
3. Bei der dritten Verengung haben die Elemente einen Abstand von über 25 Meter und in Fahrrichtung Raeren ist auf der rechten Seiten ein ebenerdiger Gehweg. Das reicht, dass sogar ein LKW und ein PKW gleichzeitig durch die Verengung fahren können. Die Wirkung ist gleich Null.

Es gibt hier einen Kanaldeckel in der Fahrbahn, der Grund für den zu grossen Abstand der Elemente sein kann. Ist dies der Fall? Im jetzigen Zustand ist die Barriere jedenfalls wirkungslos...

Die Verengung unten am Zoll enger zusammen stellen.

Durch den Kurvenbereich ist eine weite Sicht nicht möglich und ein abbremsender Effekt wird dadurch erzielt. Sollte dies wegen des Kanaldeckels oder des Anliegers (?) nicht Möglich sein, sollten in diesem Bereich am Gehweg Poller aufgestellt werden, um Fahrzeugen nicht die Möglichkeiten zu geben, diesen Fußgängerbereich zu benutzen.
