Vorschlag der ÖKLE, Arbeitsgruppe Verkehrssicherheit

Petergensfeld

1. Ist-Beschreibung

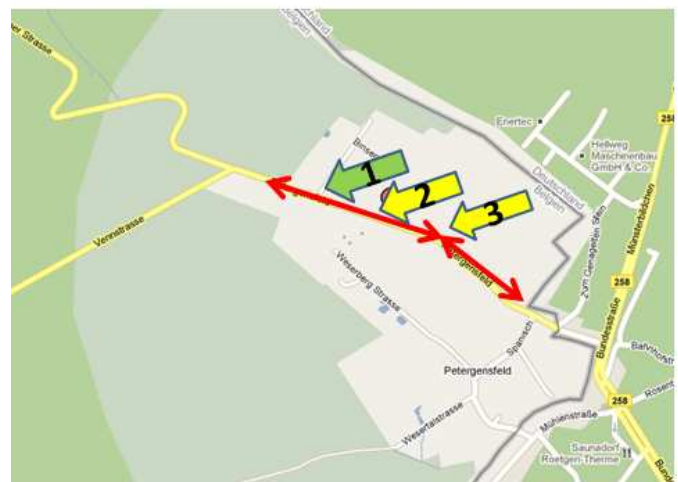
Ca. zwei Jahre später wurden auf Bitten einiger Petergensfelder Einwohner Betonsteine als Verkehrsverengung an drei Stellen aufgestellt:

Es wurden absichtlich bewegliche Betonelemente genommen, um je nach Bedarf und ohne großen Aufwand Änderungen an der Platzierung vornehmen zu können.

- 1. im Bereich Kreuzung Binsenvenn,
- 2. in Höhe Hausnummer 36 (Johnen)
- 3. im Bereich des Bauernhofes (Ploumen)

Obwohl in den vergangenen Jahren Anregungen hierzu gemacht wurden, ist eine Umsetzung der Betonelemente nicht erfolgt.
